Böschungssicherung mit Elastocoast® an der K45 in Niebüll (Deutschland)

Fallbeispiel

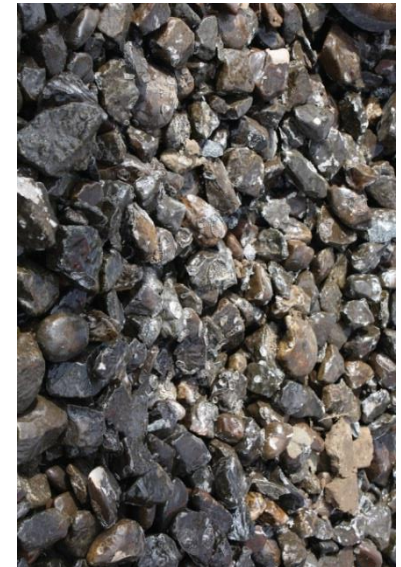
Durch Erdbeben kam es an einer Straßenbrücke der K45 stetig zu Erosionen an zwei mit Pflasterungen geschützten Böschungen. Aus diesem Grund musste das Bauwerk jährlich instand gesetzt werden bis die Böschungen im Dezember 2007 mit Elastocoast® gesichert wurden. Auch bei Temperaturen unter 5 °C konnte das Material sicher und problemlos eingebaut werden.

Konstruktion: Granitschotter (40/60 mm), Elastocoast® und Geotextil
